**Seismic Academy 2014:
Mitigazione del rischio
e soluzioni antisismiche**

Ampliamento e adeguamento statico-sismico della Scuola Primaria "A. Canova"

Focus sugli interventi sistematici di adeguamento sismico e messa in sicurezza statica sui corpi di fabbrica esistenti nell'edificio del comune di Caerano di San Marco (TV)

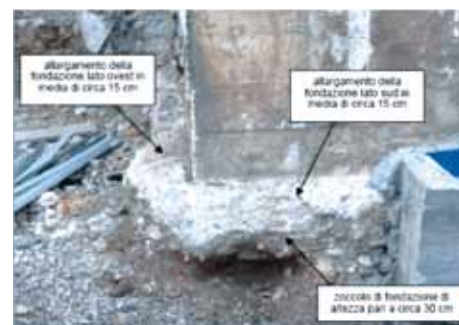
Foto di dettaglio della fondazione angolo sud-ovest

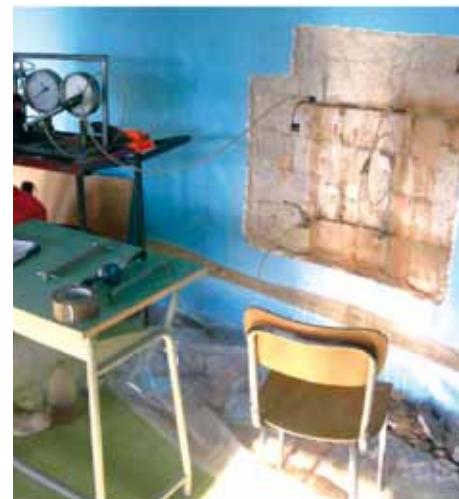
Prove sui materiali: Flat jack test su muratura

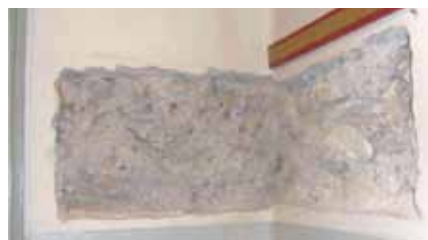
Rilievo sui materiali: elementi lapidei calcarei di forma irregolare allettati con malta. Spessore intonaco 2.5 cm

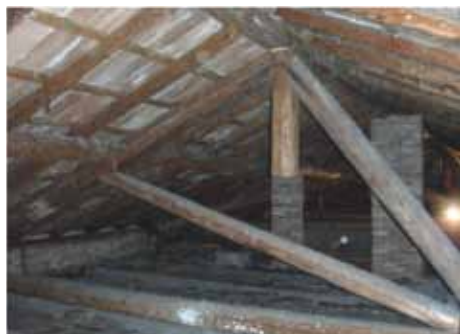
Rilievo del sottotetto: sopralluogo

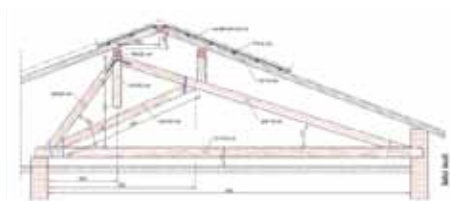
Rilievo del sottotetto: sezione tipo capriate 3 e 4 - Ala Nord

La copertura è costituita da capriate lignee asimmetriche parallele ai lati corti con disposizione diagonale sulla parte centrale e sugli spigoli nord est-nord ovest, appoggiate sui muri d'ambito e supportanti travi di colmo e secondarie.

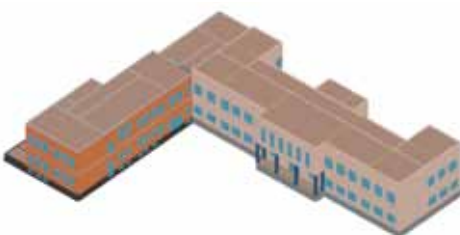
Modellazione FEM della struttura

Le verifiche statiche e sismiche condotte allo stato di fatto mediante analisi statica non lineare, hanno evidenziato che l'edificio manifesta delle carenze sotto vari profili, con le seguenti vulnerabilità, tali da non rendere lo stesso conforme ai requisiti previsti dalla vigente normativa:

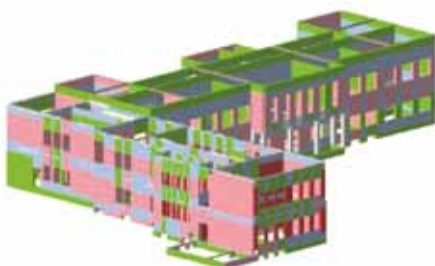
Vista 3D della struttura FEM

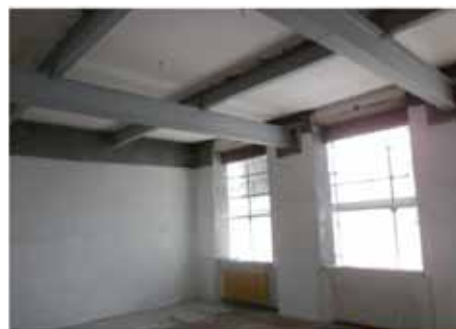
Travi in acciaio per il rinforzo dei solai impalcati intermedi

- sono stati rinforzati i solai intermedi e di copertura del blocco nord mediante un reticolo di travi metalliche;
- sui soffitti piani sottostanti la copertura lignea del blocco nord sono stati rimossi gli elementi di alleggerimento in laterizio e isolamento, mantenendo i travetti in cls, per ridurre il carico sugli stessi evitando di eseguire interventi con rompitratta;
- per rinforzare staticamente le strutture lignee di copertura, sono stati interposti elementi lignei e metallici di ripartizione, incrementando le connessioni, al fine di migliorare il grado di collegamento tra le strutture.

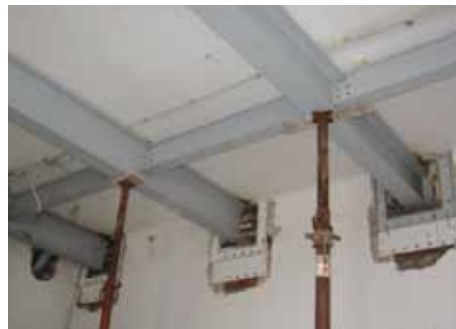
Travi in acciaio per il rinforzo dei solai- fase di messa in tensione

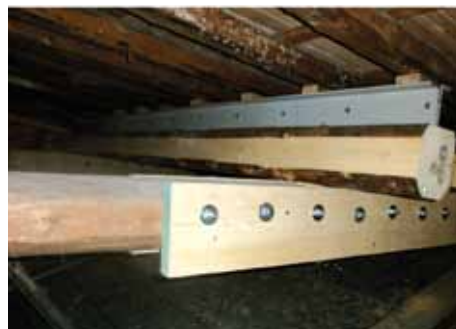
Rinforzo delle travi in legno con tavoloni metallici e barre passanti-integrazioni delle sezioni lignee

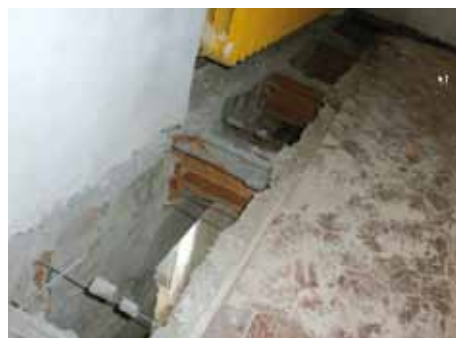
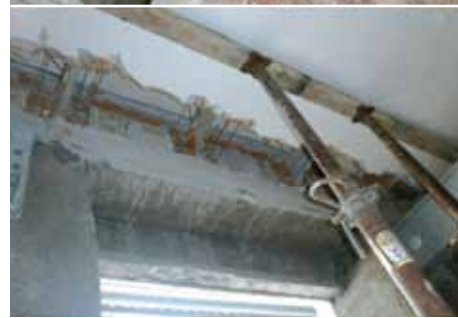
Realizzazione cordolo: smembratura dell'esistente

- creazione di cordoli di confinamento nel punto di congiunzione dei blocchi nord-ovest a livello degli impalcati intermedi, con connessioni tramite barre ad aderenza migliorata con ancorante chimico **HIT-RE 500-SD**;

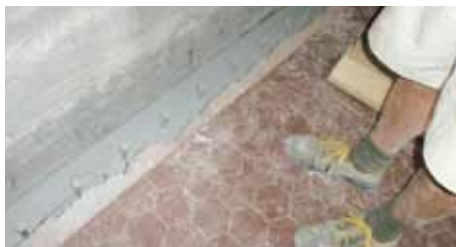
Realizzazione cordolo: foto finale posa cordolo metallico piolato con integrazione di getto in cls

- creazione di una cordolatura interna al sottotetto del blocco nord con profili metallici a L, ancorati alle murature mediante inghisaggio chimico Hilti HIT-RE 500-SD certificato in ambito sismico, inoltre si sono confinati i pilastri in muratura del sottotetto utilizzando una cerchiatura in piatti metallici (correnti e trasversali) garantendo l'aderenza tra muratura e metalli iniettando ancorante chimico **Hilti HIT-MM PLUS**;

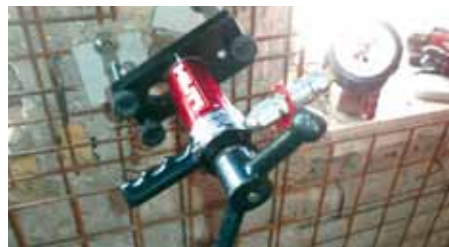
Esecuzione delle prove di pull-out su muratura

Gli interventi di messa in sicurezza statica e adeguamento sismico sono stati monitorati durante tutte le fasi di cantiere per verificarne l'idoneità ed eventuali criticità realizzative anche tramite prove di pull-out eseguite da tecnici Hilti.

Le prove hanno consentito di verificare il raggiungimento di valori di sollecitazione superiori sia a quelli prescritti in fase di progetto sia a quelli indicati nelle schede tecniche dei prodotti Hilti impiegati, con risultati più che soddisfacenti e superiori alle attese. Le verifiche simiche globali condotte nella

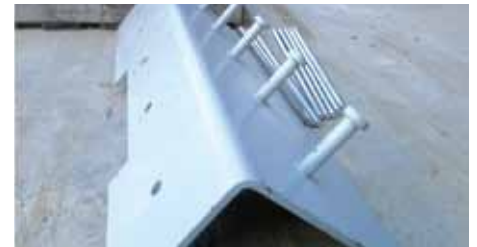
Realizzazione cordolo: angolare utilizzato

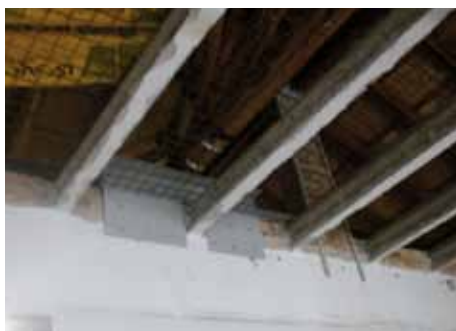
Confinamento dei solai pilastri del sottotetto tramite piastrine angolari. Aderenza dei mattoni all'acciaio realizzata inserendo negli interstizi resina HIT-MM Plus

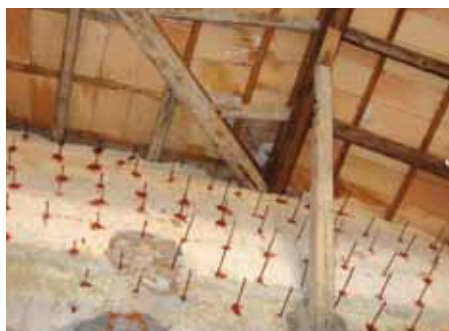
Inghisaggio delle barre ad aderenza migliorata nella muratura al fine di realizzare placcatura con betoncino armato

- placcaggio delle pareti ad elevata presenza di finestrate (lati nord, sud est del blocco nord) con betoncino armato su entrambe le facce; le connessioni tra le facce della muratura sono state realizzate mediante inserimento diffuso di barre di piccolo diametro passanti ad aderenza migliorata, adeguatamente ancorate con resina epossidica Hilti HIT-RE 500-SD;

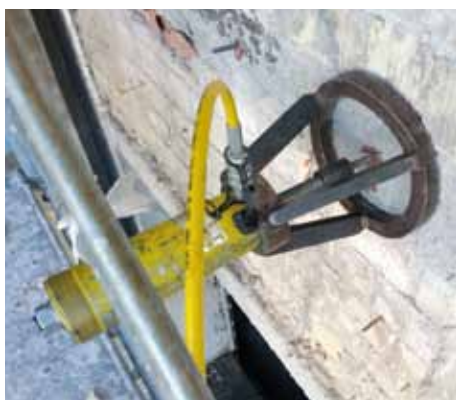
Esecuzione delle prove di pull-out su calcestruzzo
